# 溶融資源化センター火災原因等調査報告書

| ●火災発生日時 | 平成 27 年 2 月 22 日（日）19 時 15 分 |
| ●火災発生場所 | 溶融資源化センター2 階N o 2 炉乾燥ごみ装入装置付近 |

溶融資源化センター火災原因等調査委員会

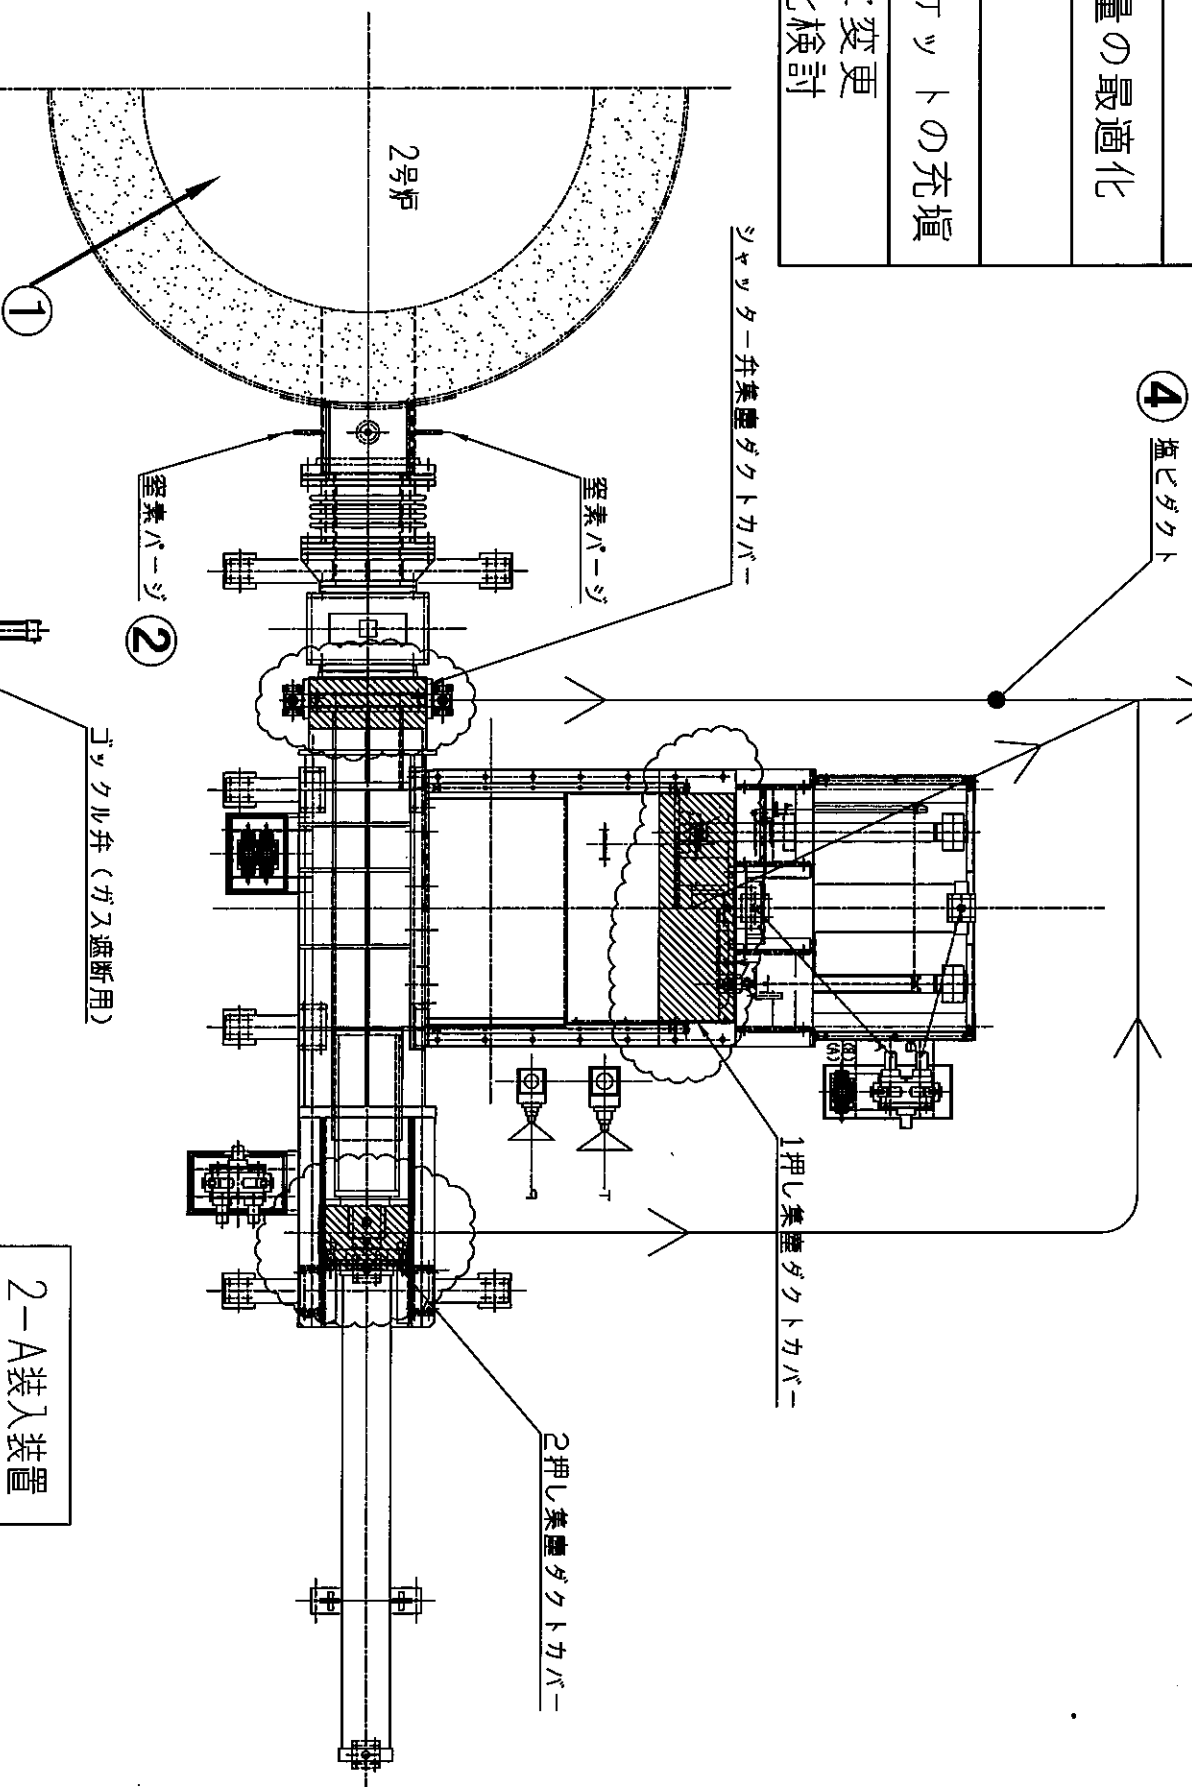
平面図

2-B 装入装置より集塵

装入装置用集塵器

環境集塵機へ接続

| 対 策 | |
|---|---|
| ① | 乾燥機停止時の炉内への酸素供給量の最適化 |
| ② | 窒素パージ量の増加 |
| ③ | 長時間乾燥機停止の場合、ブラケットの充填<br>・塩ビダクトを亜鉛メッキ鋼板製に変更<br>・集塵器ろ布のステンレス製金網化検討 |

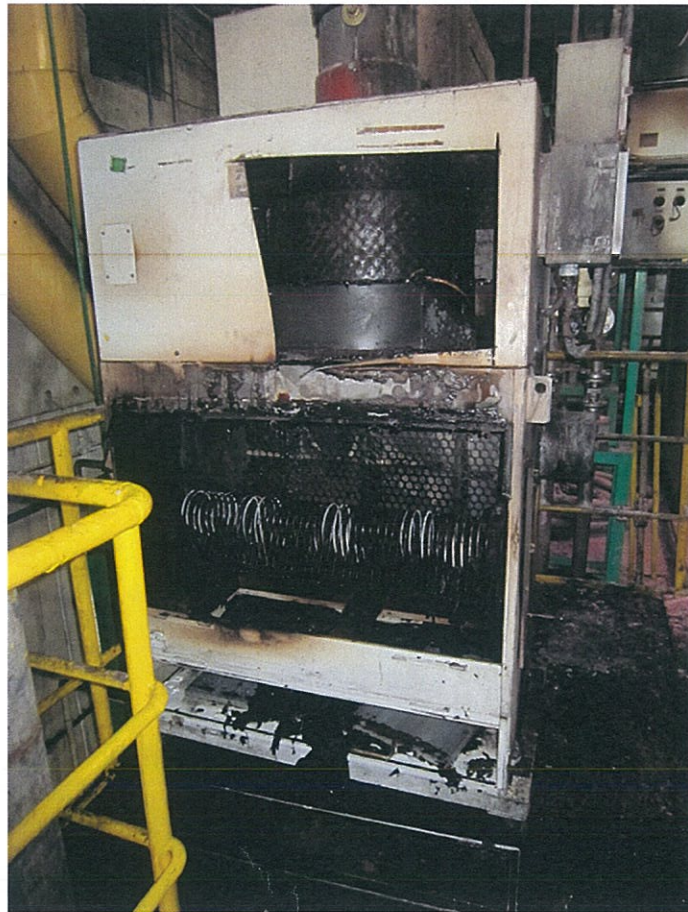
火災原因については、装入装置の遮断性が不完全となったために炉内の可燃性ガスと火種が装入装置内に回ったことにより、塩化ビニール製の吸引ダクトと集塵機内ろ布が発火したと断定した。また、その要因として乾燥機停止後の運転管理マニュアルの徹底が不十分であったことによるものと思われる。

装入装置用集塵器焼損

- (1) 乾燥機停止を行う場合、溶融炉内への燃焼用酸素の供給を最適化するための詳細マニュアルを作成しすべての運転員に熟知させる。
- (2) 炉内側と装入装置側の遮断性の効果を上げるために窒素パージ量を増加させる。
- (3) 長時間乾燥機を停止する場合は、火種が装入装置内に回り込まないようにブランケット（不燃性断熱材）を圧密ごみの代替えとして充填する。
- (4) 燃焼防止のため吸引ダクトを亜鉛メッキ鋼板製に交換し、今後集塵器ろ布のステンレス製金網化を検討する。

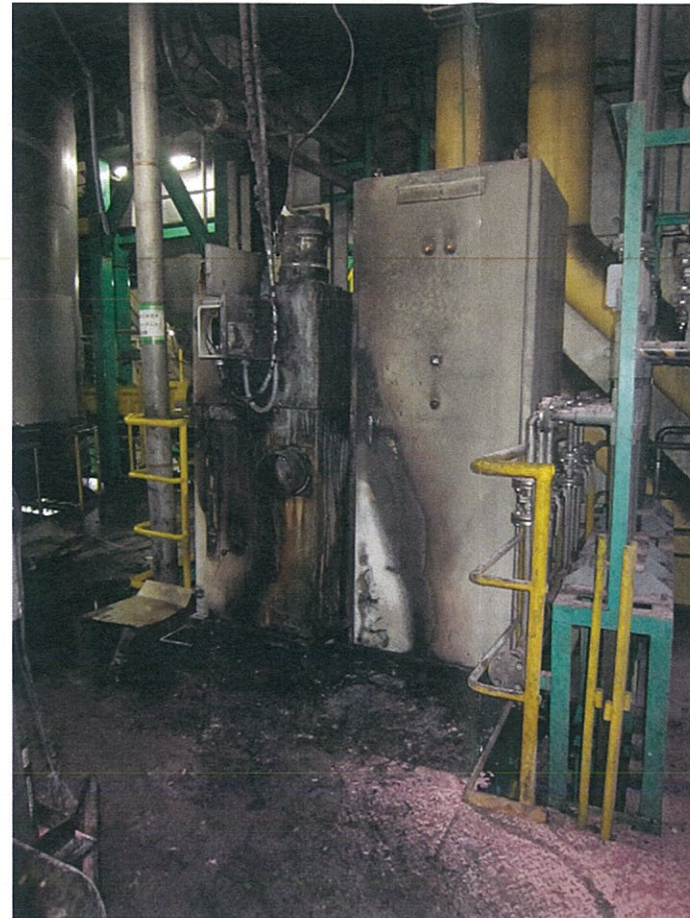
集塵器後部制御盤焼損

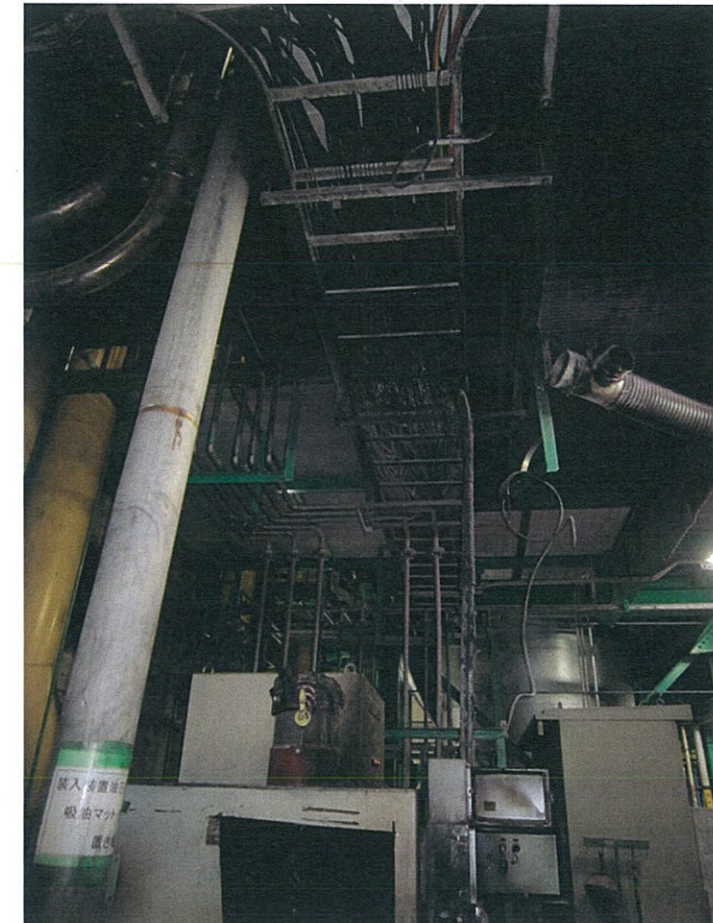
集塵器上部制ケーブル焼損  
\* 1.2系共通ライン1か所  
\* 2系ライン1か所

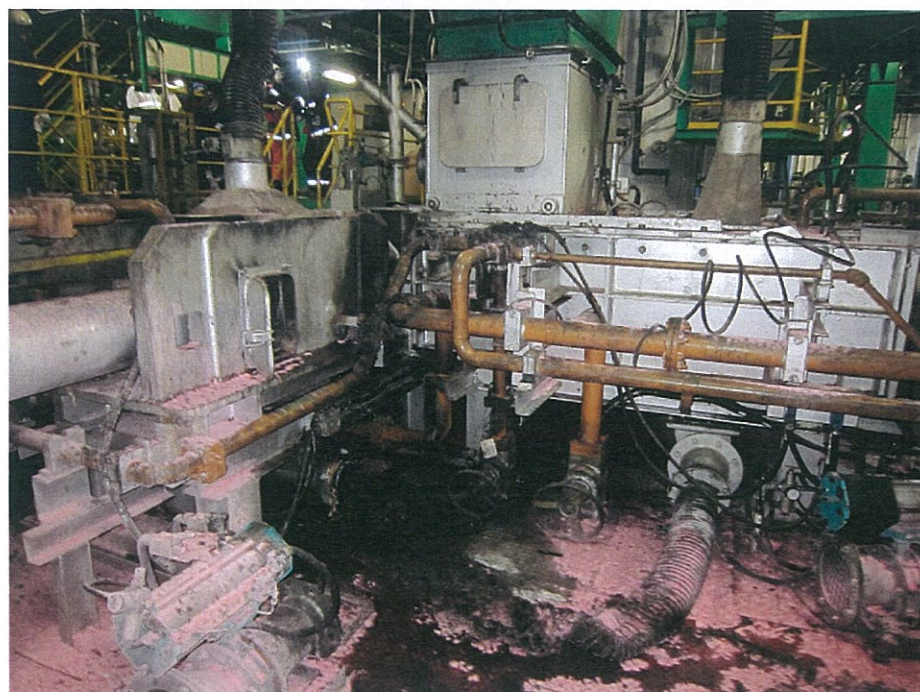
2A装入装置付近戻りごみホース焼損
